## 前言

丰都港区水天坪作业区一期工程位于丰都县兴义镇曹溪河口上游。

2018 年 6 月 20 日重庆皇泰科技有限公司接受建设单位委托编制该项目水土保持设施验收报告，接受委托后，随即开展工作，通过查阅项目相关施工资料，并结合实地查勘和抽查，完成了水土保持设施验收工作，经验收，本工程划分的 5 个单位工程、9 个分部工程均达到合格标准，建设单位对施工所造成的扰动土地进行了较全面治理，完成了水土保持方案确定的工程相关内容和开发建设项目所要求流失的防治任务，完成各项工程符合水土保持相关要求投资控制使用合理的防治任务，完成各项工程符合水土保持相关要求投资控制使用合理，水土保持设施管理维护责任明确。因此，依据水利部〔2017〕365 号文《关于加强事中事后监管规范生产建设项目水土保持设施自主验收的通知》编制了《丰都港区水天坪作业区一期工程水土保持设施验收报告》。

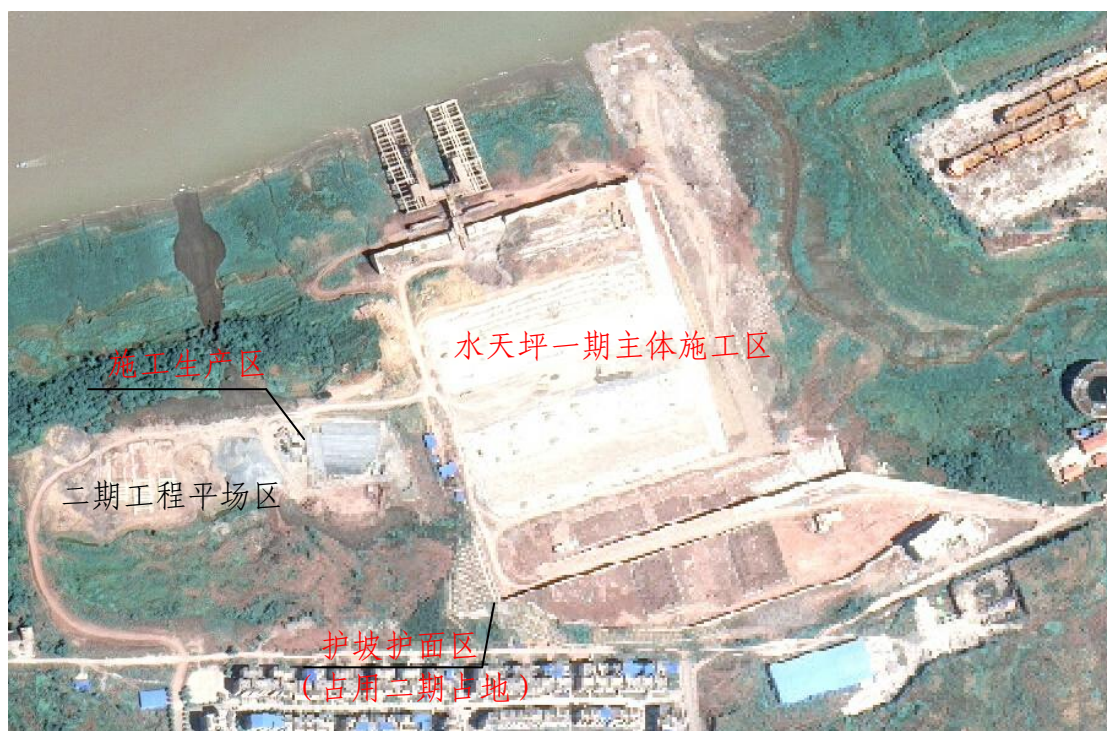
项目施工过程中扰动区域（最大扰动范围）

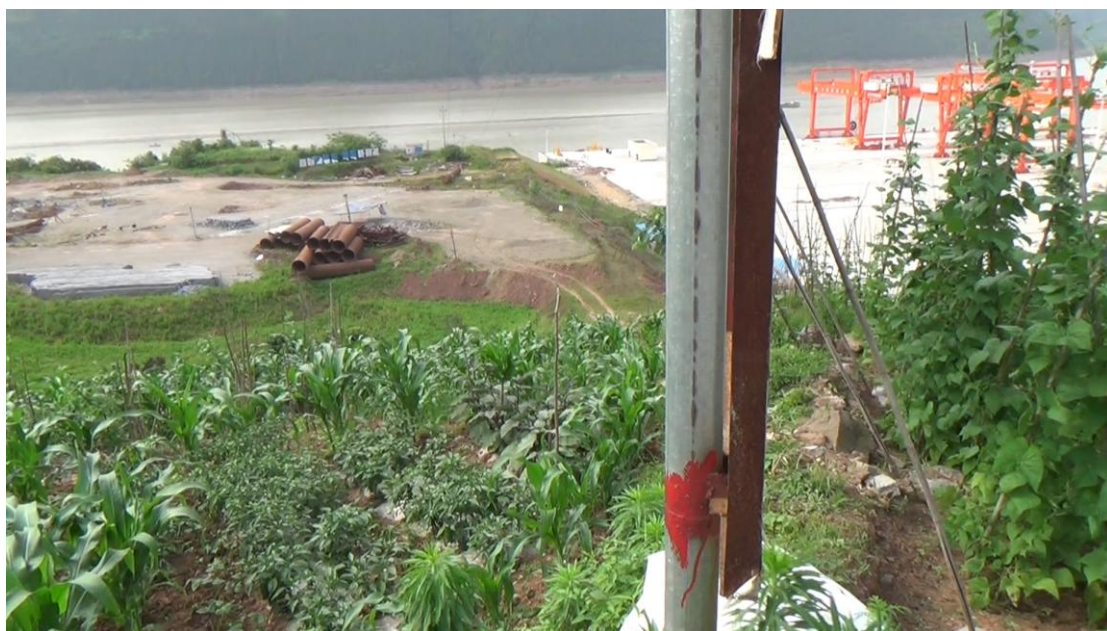
本项目施工生产区占地区域恢复植被已被二期破坏（2018年4月）

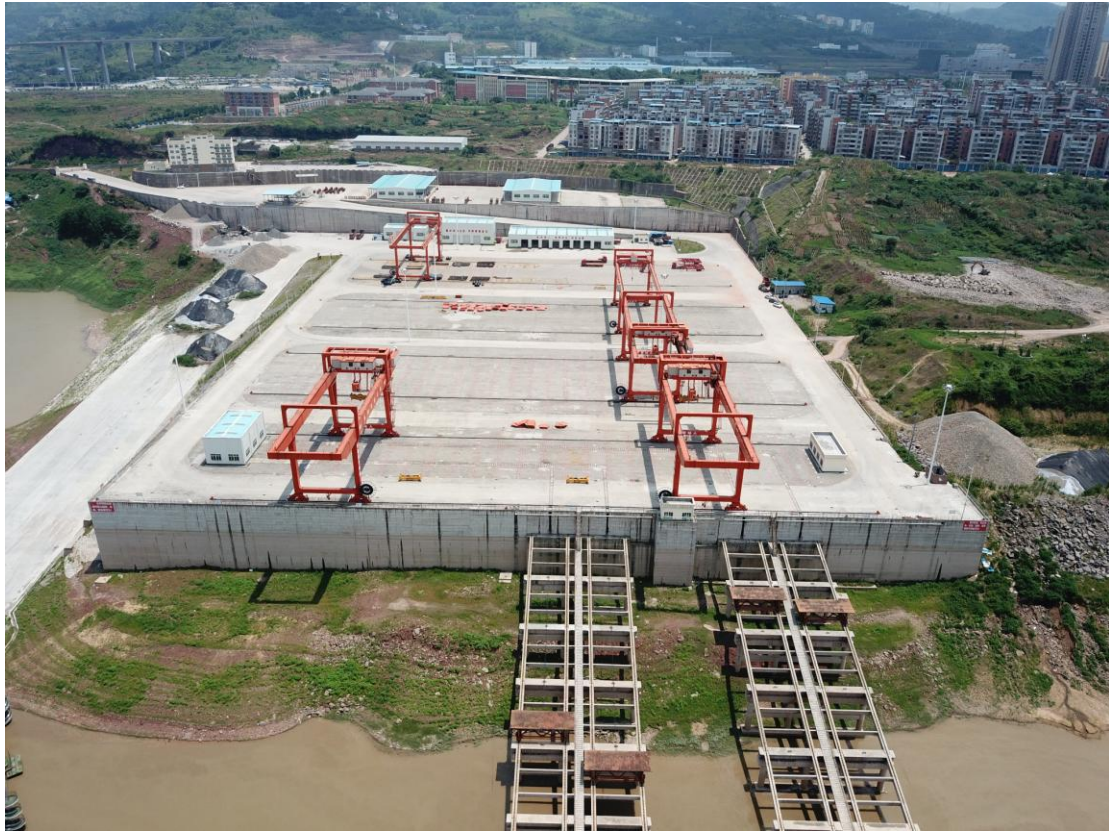
从目前的运行情况看，水土保持管理责任明确，规章制度落实到位，水土保持设施运行基本正常，边坡未发生失稳情况，排水管网正常运行，绿化工程植被运行较好。

工程现状绿化情况

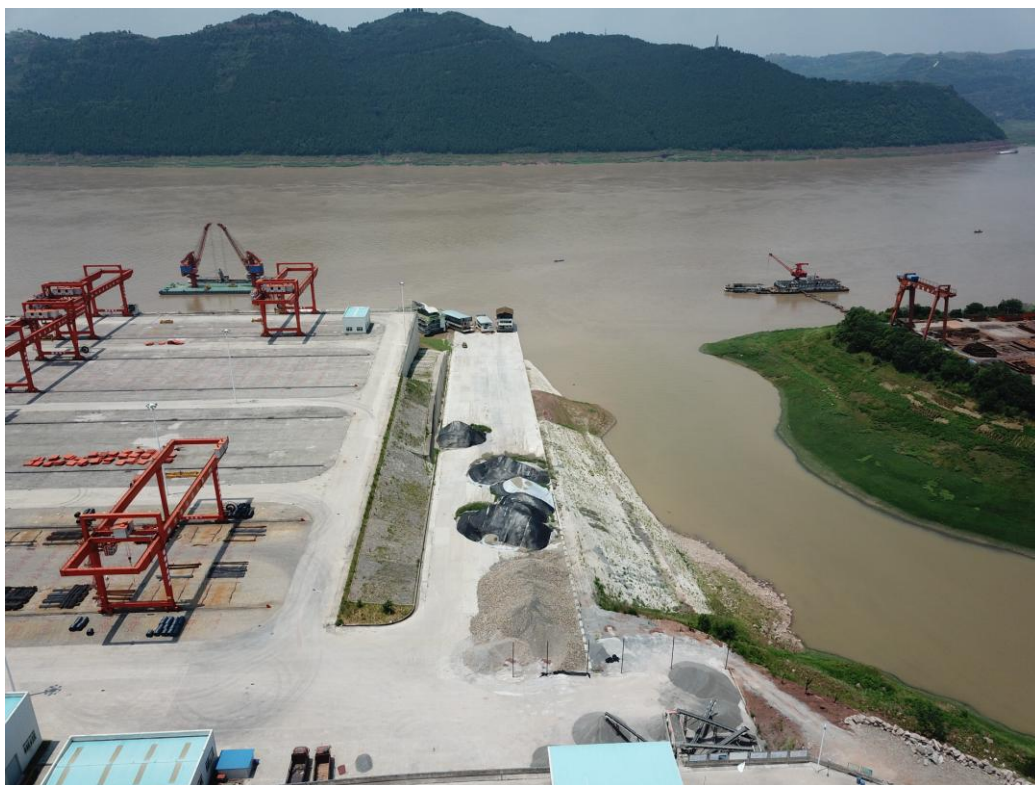
经现场核查，各水土保持设施均正常运行，但现阶段由于天气原因部分草地长势较差，需在高温天气结束后立即进行补植；现场地内临时堆放有丰都县水务局砂石料，应尽快让其转移。

本项目后期管理需由建设单位继续做好相关维护工作。
