前言

福茄路隧道工程是福茄路中 K0+880~K1+520 部分，本项目正好处于重庆市大渡口区及九龙坡区交界处，主要为隧道，是由重庆市新城开发建设股份有限公司建设。

2019 年 1 月重庆皇泰科技有限公司接受建设单位委托编制该项目水土保持设施验收报告，接受委托后，随即开展工作，通过查阅项目相关施工资料，并结合实地查勘和抽查，完成了水土保持设施验收工作，经验收，本工程划分的 3 个单位工程、7 个分部工程和 34 个单元工程均达到合格标准，建设单位对施工所造成的扰动土地进行了较全面治理，完成了水土保持方案确定的工程相关内容和开发建设项目所要求流失的防治任务，完成各项工程符合水土保持相关要求投资控制使用理失的防治任务，完成各项工程符合水土保持相关要求投资控制使用合理，水土保持设施管理维护责任明确。因此，依据水利部〔2017〕365 号文《关于加强事中事后监管规范生产建设项目水土保持设施自主验收的通知》编制了《福茄路隧道工程水土保持设施验收报告》。

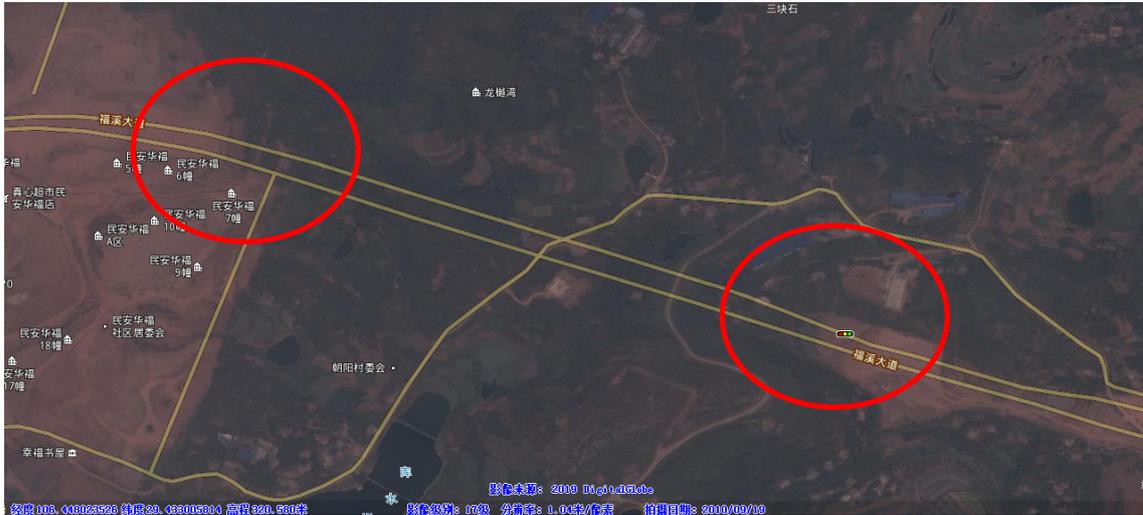
本项目实际施工防治责任范围较水保方案减少 1.20hm^2 , 本项目施工过程中防治责任范围面积减少主要来自于隧道洞口防治区, 其主要原因是隧道洞口防治区大渡口段主体设计方案优化, 减少了主体工程占地, 部分占地不再属于本项目, 水土流失防治责任面积减少 0.67hm^2 。本项目施工前隧道洞口场地已被周边项目

扰动，场地较平整，本项目后续施工未有土石滚落至项目地外，施工基本不会对周边产生影响，直接影响区面积减少 0.53 hm²。

影响资料（拍摄时间 2011 年 9 月，本项目施工前洞口位置情况）

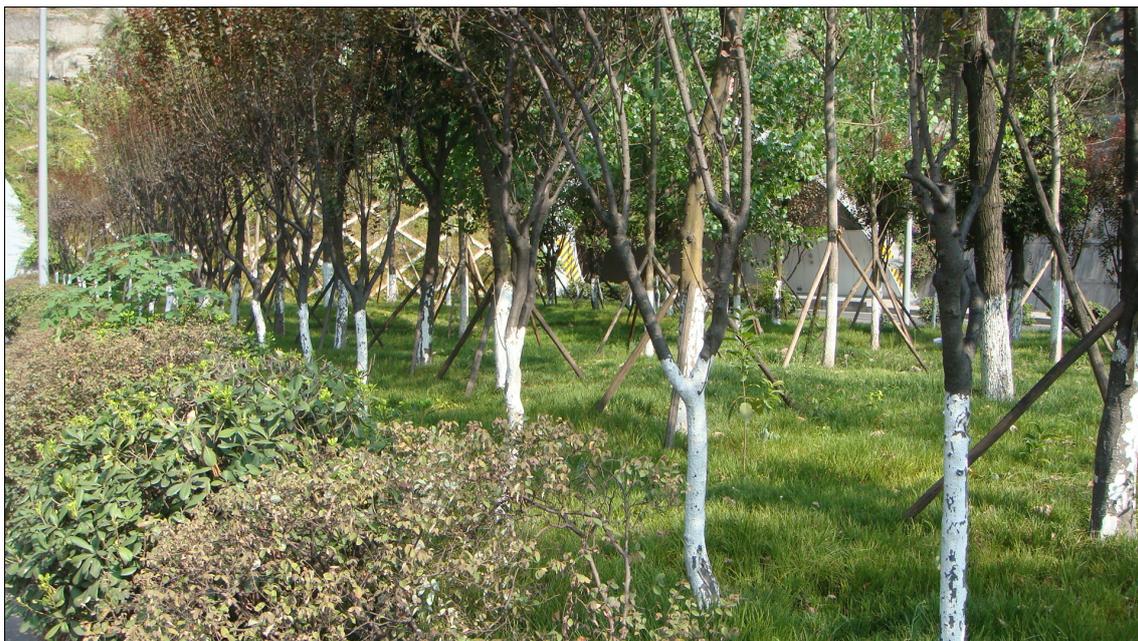
从目前的运行情况看，水土保持管理责任明确，规章制度落实到位，水土保持设施运行基本正常，边坡未发生失稳情况，排水管网正常运行，绿化工程植被运行较好。

绿化工程运行效果

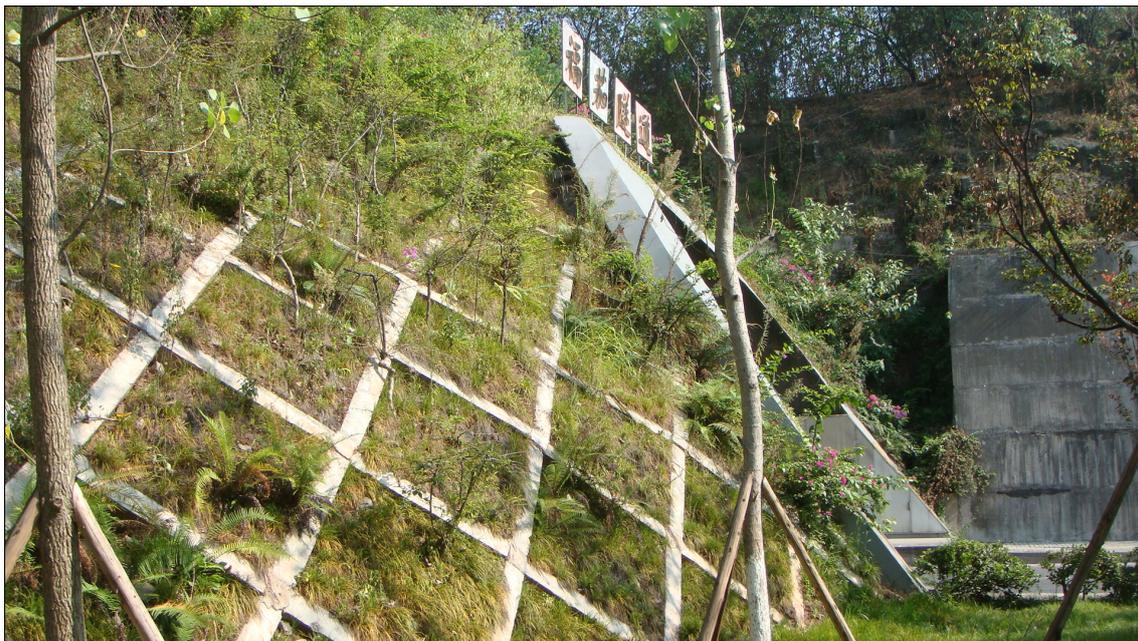
护坡工程运行效果

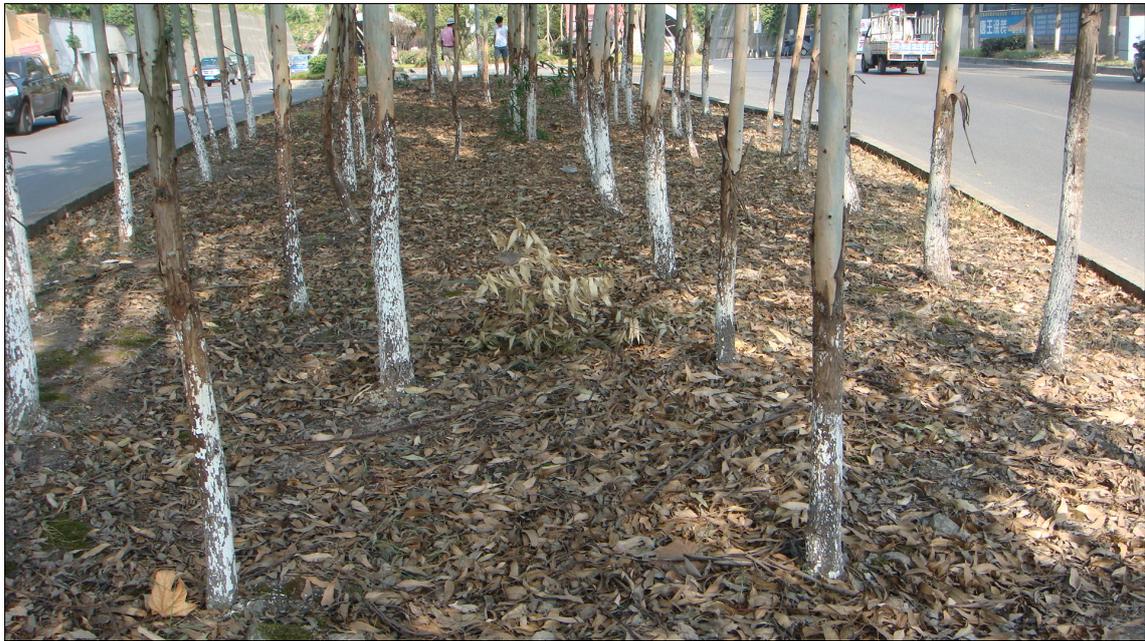
工程建设期扰动地表面积为2.01hm²，道路硬化面积0.81hm²，植物覆盖面积1.18hm²（项目地内存在的绿化用地内草地长势较差而管理部门未对该区域进行及时补植，造成地面裸露，故计算扰动土地整治率指标时扣除该部分长势较差的0.02hm²植被），则项目建设区域扰动土地治理率达到99.00%。

经现场核查，各水土保持设施均正常运行，但现阶段由于天气原因部分草地长势较差，需在高温天气结束后立即进行补植。

部分绿化工程现场照片（拍摄于夏季）

本项目后期管理需由市政部门继续做好相关维护工作。
