## 前言

福茄路隧道工程是福茄路中 K0+880~K1+520 部分，本项目正好处于重庆市大渡口区及九龙坡区交界处，主要为隧道，是由重庆市新城开发建设股份有限公司建设。

2018 年 5 月重庆市新城开发建设股份有限公司委托我公司开展工程水土保持监测工作。接到任务后我公司及时组织人员进行监测工作。2019 年 1 月编制完成《福茄路隧道工程水土保持监测总结报告》。

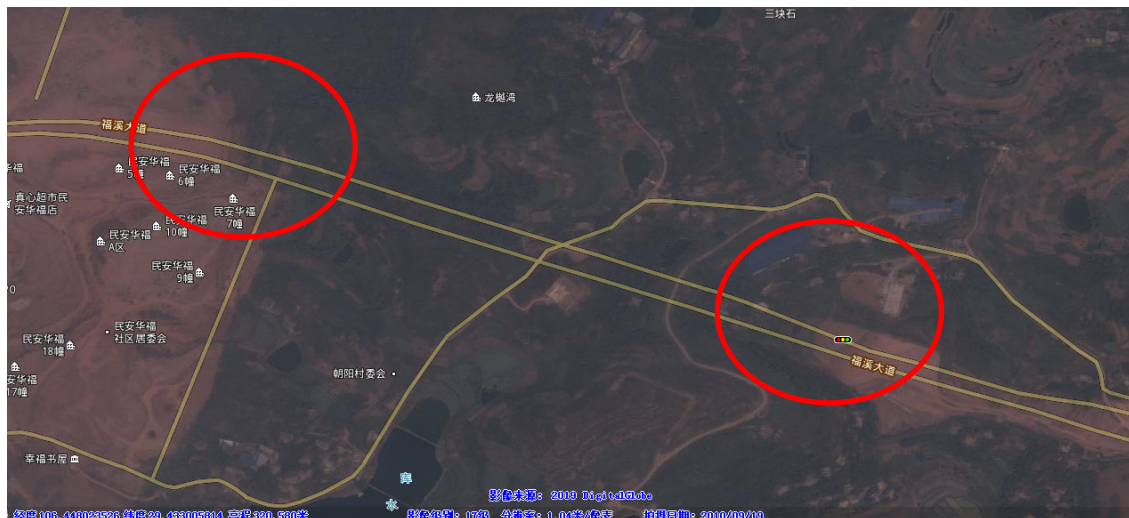
洞口场地已被周边项目扰动，场地较平整，本项目后续施工未有土石滚落至项目地外，施工基本不会对周边产生影响，直接影响区面积减少  $0.53 \text{ hm}^2$ 。

影响资料（拍摄时间 2011 年 9 月，本项目施工前洞口位置情况）
