丰都港区水天坪作业区一期工程位于丰都县兴义镇曹溪河口上游。

2018 年 6 月丰都远通航运发展有限公司委托我公司编制《丰都县水天坪作业区一期工程水土保持监测总结报告》。接到任务后我公司及时组织人员进行监测工作。2018 年 7 月编制完成《丰都县水天坪作业区一期工程水土保持监测总结报告》。

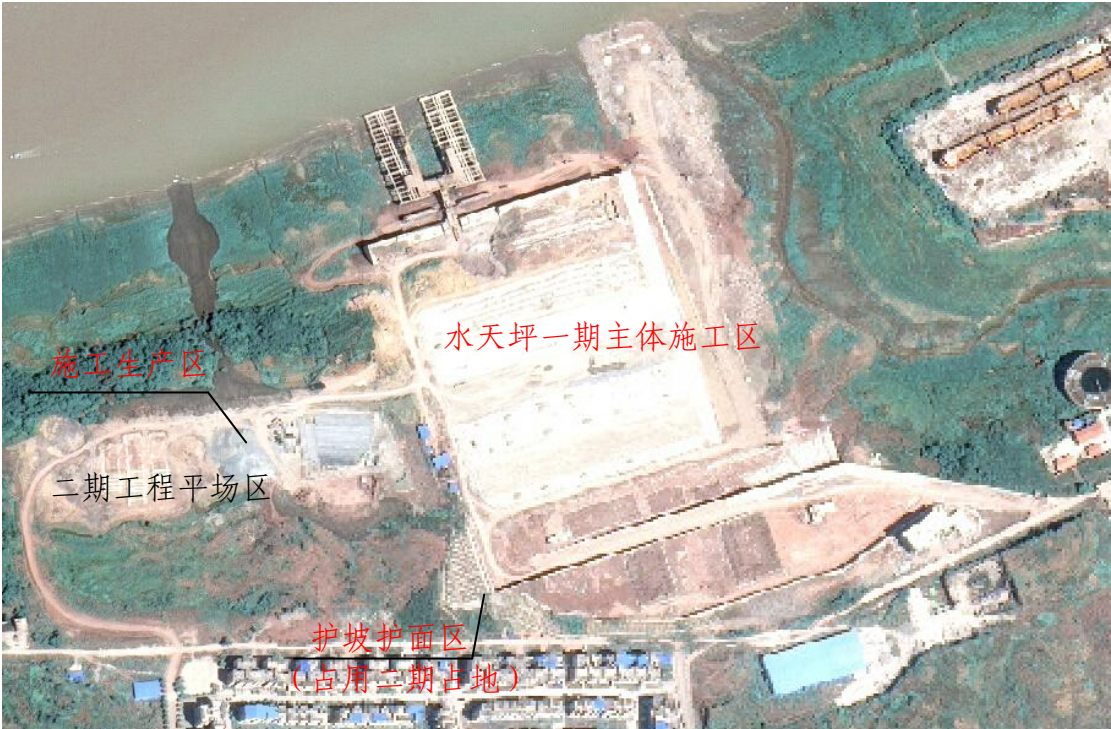
项目施工过程中扰动区域（最大扰动范围）

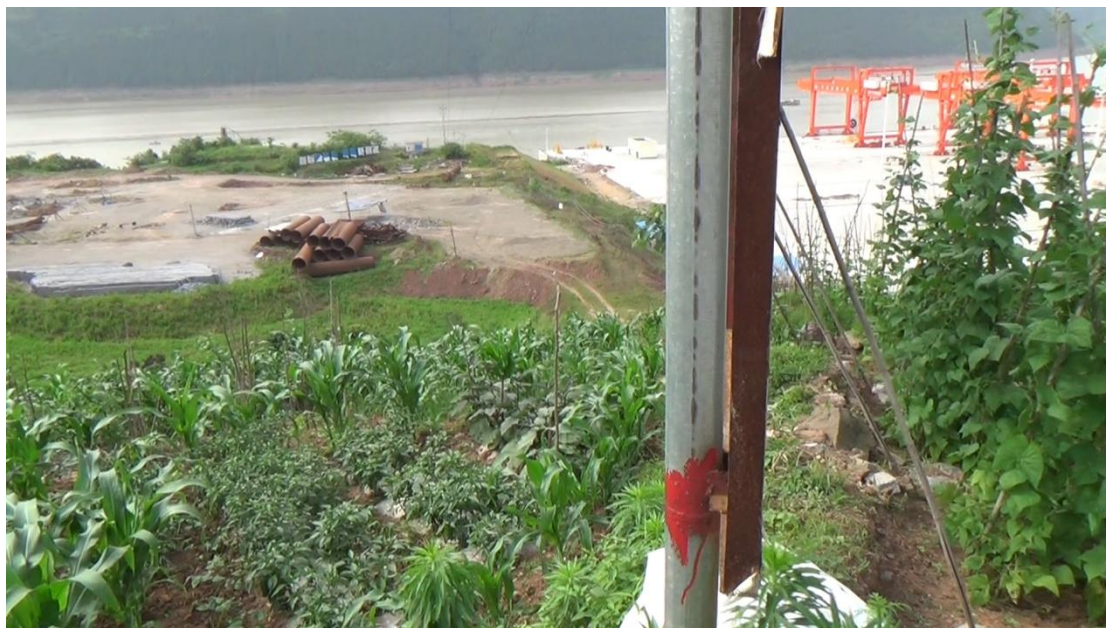
本项目施工生产区占地区域恢复植被已被二期破坏（2018年4月）

2018 年 6 月经现场核实、比对 2013 年至 2016 年卫星图, 由于施工过程中施工生产区现已属于二期工程占地, 其防治责任已转移, 故不包含在现阶段可验收范围内。
