巴南龙洲湾 110 千伏和 220 千伏线路搬迁工程位于重庆市巴南区龙洲湾街道鱼洞片区。

本项目全长 6112.864m，其中电缆主隧道长 5009.78m，电缆支隧道长 888.574m，电缆桥长 214.51m。

2018 年 6 月 20 日重庆皇泰科技有限公司接受建设单位委托编制该项目水土保持设施验收报告，接受委托后，随即开展工作，通过查阅项目相关施工资料，并结合实地查勘和抽查，完成了水土保持设施验收工作，经验收，本工程划分的 7 个单位工程、15 个分部工程均达到合格标准，建设单位对施工所造成的扰动土地进行了较全面治理，完成了水土保持方案确定的工程相关内容和开发建设项目所要求流失的防治任务，完成各项工程符合水土保持相关要求投资控制使用理失的防治任务，完成各项工程符合水土保持相关要求投资控制使用合理，水土保持设施管理维护责任明确。因此，依据水利部〔2017〕365 号文《关于加强事中事后监管规范生产建设项目水土保持设施自主验收的通知》编制了《巴南龙洲湾 110 千伏和 220 千伏线路搬迁工程水土保持设施验收报告》。

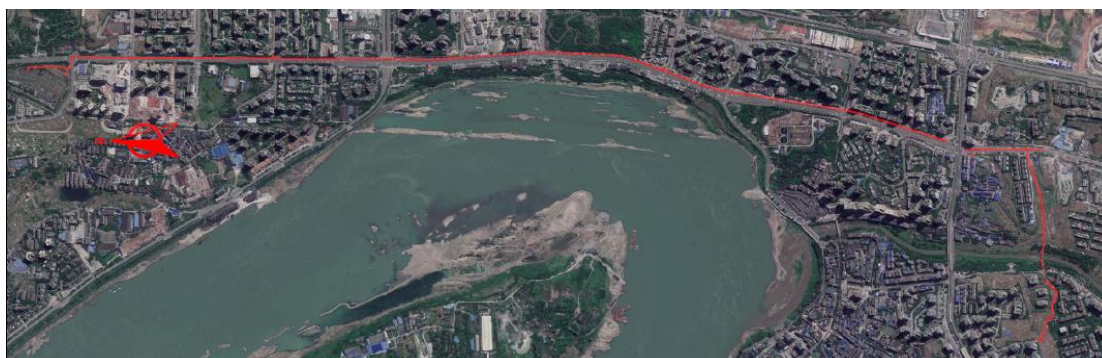
项目扰动范围图

本项目实际施工防治责任范围较水保方案减少 2.10hm<sup>2</sup>，不在水土保持方案变更范围。

其中电缆隧道防治区因后期施工变更，导致北侧实际占地增加，部分明挖段变为暗挖段占地减少，FZJ17+080~FZJ25+000 取消建设占地减少，整体上实际占地较水保方案增加 0.03hm<sup>2</sup>；而施工过程中采取了拦挡措施对周边环境未产生影响，故直接影响区较水保方案减少 2.07hm<sup>2</sup>；因此电缆隧道防治区防治责任范围较水保方案减少 2.04hm<sup>2</sup>。

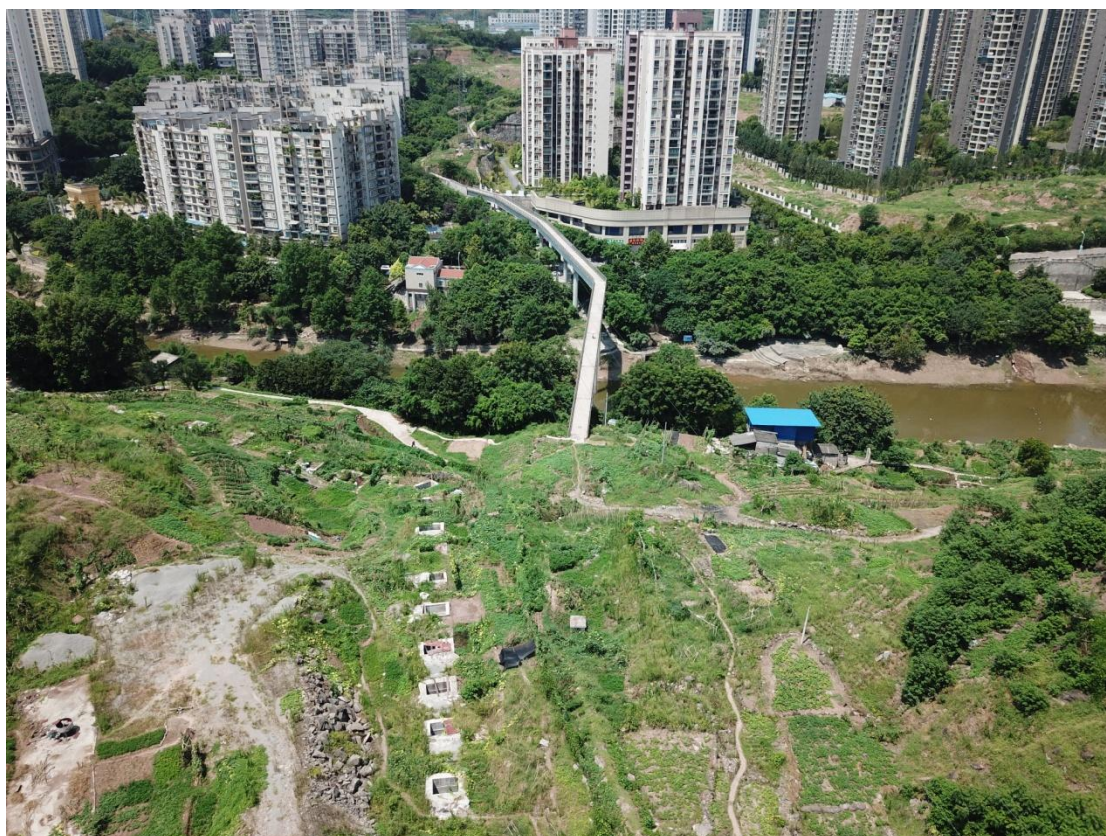
工程现状绿化情况

从目前的运行情况看，水土保持管理责任明确，规章制度落实到位，水土保持设施运行基本正常，排水工程正常运行，绿化工程植被运行较好。

建设单位落实责任，建立规章，定期对绿化区域的水土保持设施进行检查，出现异常情况采取对策措施，对损毁部分及时进行修复，以确保水土保持设施的正常运行。
