# 重庆能投渝新能源有限公司渝阳煤矿扩建工程 水土保持设施验收报告

建设单位：重庆能投渝新能源有限公司渝阳煤矿

编制单位：重庆望晟水利工程咨询有限公司

二〇一八年十月

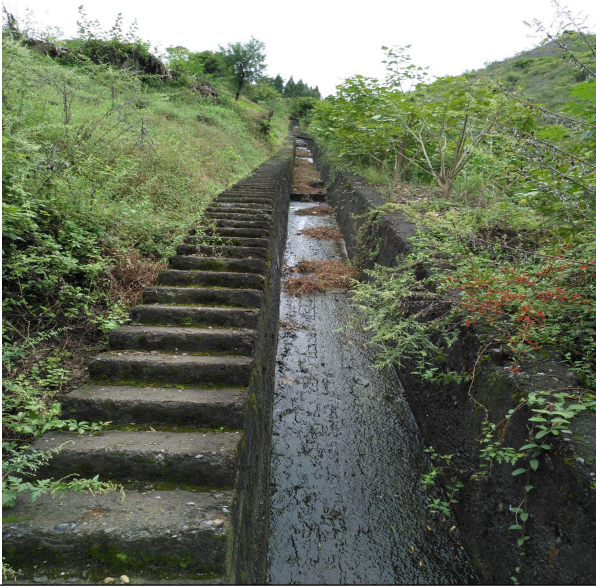
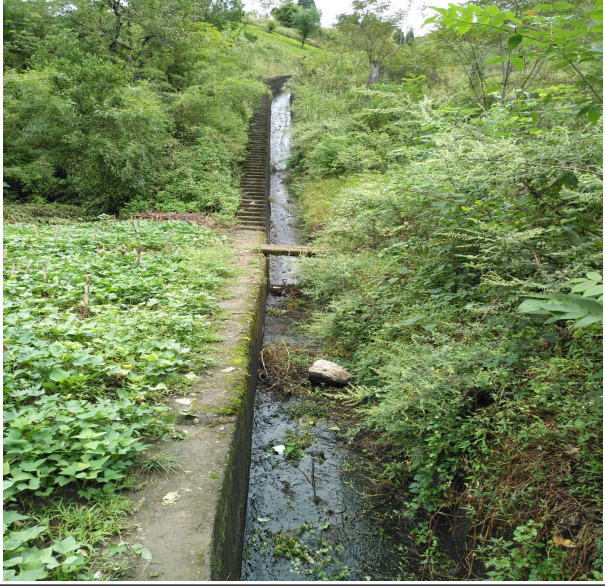
| (一) 排水沟 | (二) 排水沟 |

杨地湾排矸场占地 7.33hm<sup>2</sup>，容量 200 万 t，1992 年已用至今已堆矸石 150 万 t，剩余容量 50 万 t。该排矸场原已有排水系统和挡墙，方案对排水沟的排水能力进行复核计算，能满足排除 20 年一遇洪水的要求；对已建挡墙进行了安全复核，满足安全要求。
